平成19年11月7日  
経済産業省  
原子力安全・保安院

## 関西電力(株)大飯発電所2号機の2次系主給水配管曲がり部の減肉について

# 2次系主給水配管曲がり部の減肉について

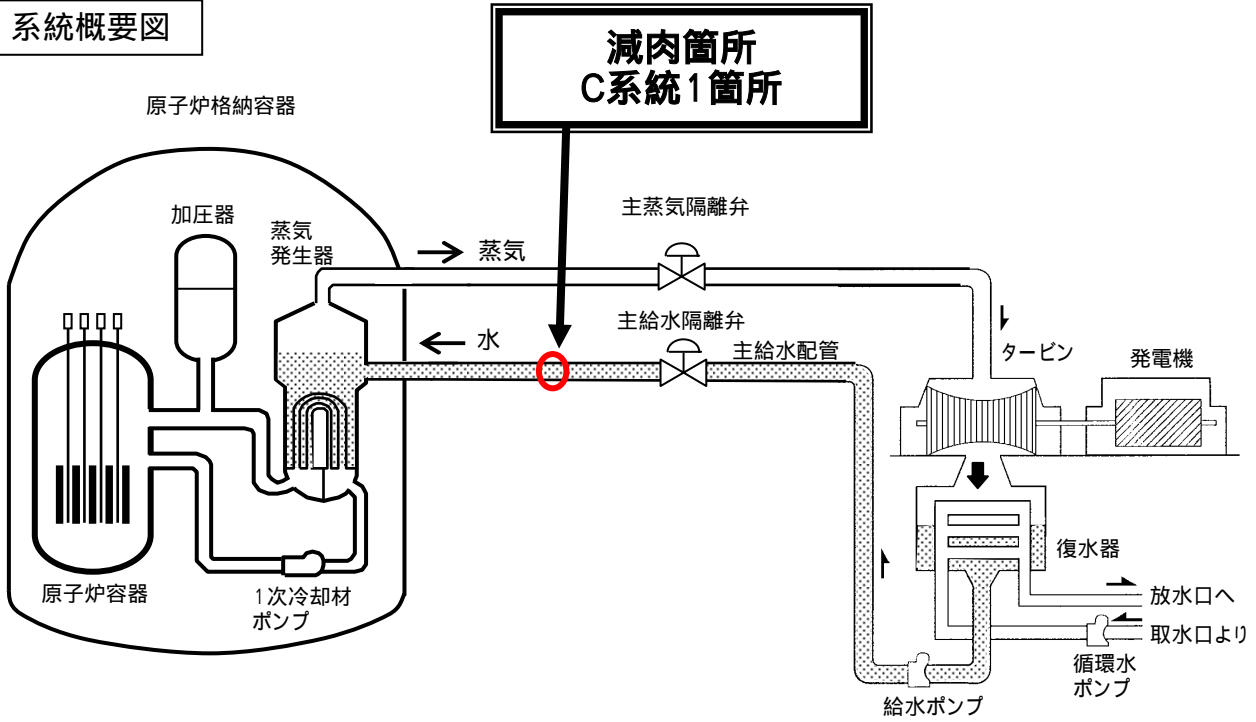
## 系統概要図

定期検査中の大飯発電所2号機において、2次系配管の肉厚測定を実施したところ、本日(平成19年11月7日)、4系統ある主給水配管のうち、1系統の主給水隔離弁下流にある配管曲がり部の実測最小肉厚が10.9mmであることが確認され、技術基準に基づいて計算された必要最小肉厚(15.7mm)を下回っていることを確認した。

なお、当該系統以外の3系統の主給水隔離弁下流にある配管曲がり部については、必要最小肉厚を下回っているものは確認されなかった。

このため、当該箇所については切断して、原因調査を実施する。

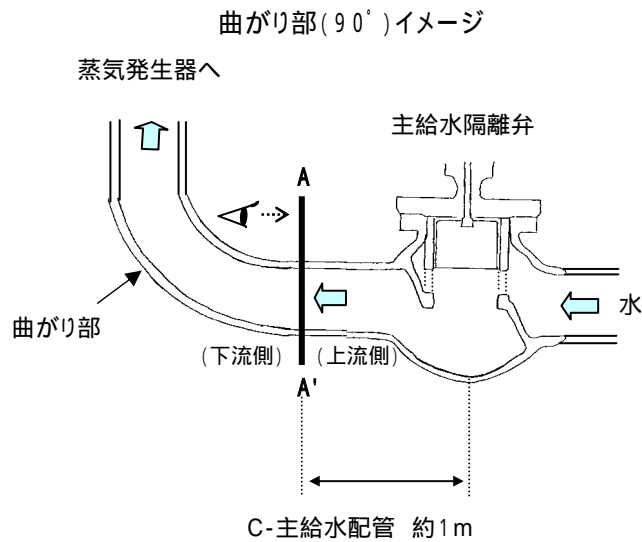
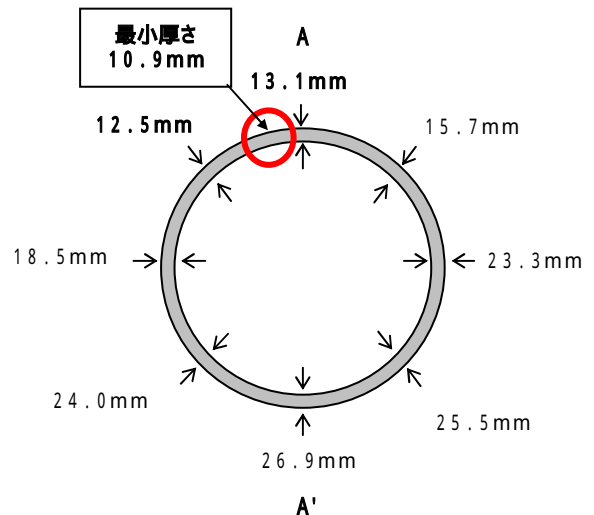
## C - 主給水配管曲がり部の減肉状況

配管形状	必要最小厚さ	実測最小値
A-主給水配管曲がり部(45°)	15.7mm	21.0mm
B-主給水配管曲がり部(90°)		21.5mm
<b>C-主給水配管曲がり部(90°)</b>		<b>10.9mm</b>
D-主給水配管曲がり部(90°)		19.0mm

定点測定(8点)にて減肉が確認された周辺を、詳細(約20mmピッチ)に測定した値

## (C - 主給水配管曲がり部を下流側から見た断面)
